Objectregistratieformulier

Objectnummer	1995003W
Onderwerp	Zender en ontvangersysteem type: Urechse
Type	Sü 62d
Fabrikaat	Telefunken?
Geassocieerd object	Würzburg radar FuSE 62/65
Objectgroep	Radar
Bron	DE
Materiaal	metaal, aluminium en glas
Maten b, d, h (mm)	650 x 190 x 260
Oude registratie en nieuwe registratie	Werknummer 405825, modulenummers: hoofdframe 478; zender 819; oscillator 450; mixer 476;
Bijzonderheden	<p>Dit is de laatste uitvoering. Zowel zender en ontvanger kunnen tussen 490 – 580 MHz continue afgestemd worden (binnen 20 sec weer operationeel).</p> <p>De groene en rode schuine strepen geven de mate van geheimhouding aan. Mounting-rack is aanwezig. (ook zichtbaar)</p>

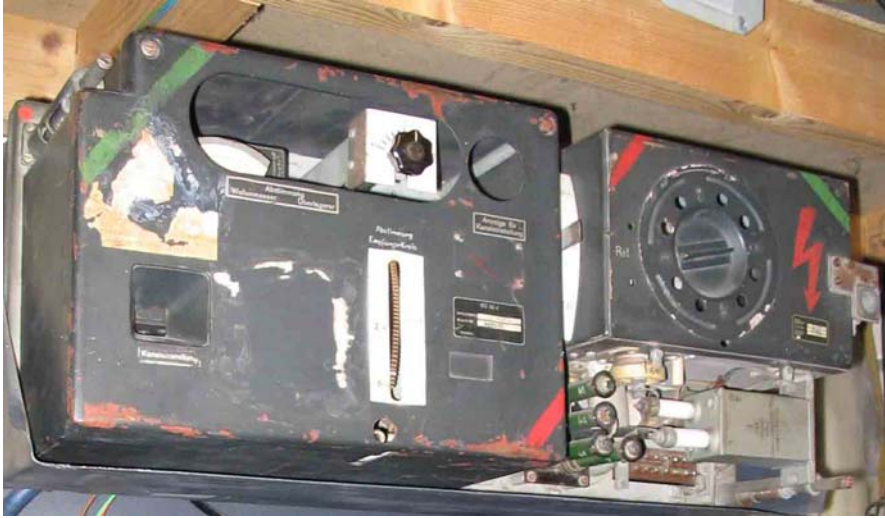
Principe (facultatief)	<p>Zender en ontvangerkop. De zender kan gefaselocked worden (Würz- of Tastlaus) vanuit de Hilfssender 62/65 (coherent). Het coherente signaal wordt, via de plug geheel rechts op de foto, in het kathodecircuit van de LS 180 geïnjecteerd.</p> <p>LG 9 is de mixer buis. De eerste MF versterker trap (25 MHz) is ook in de linker unit aanwezig.</p> <p>In januari 2010 hebben wij de originele modules weer gemonteerd. Bij proeven bleek, dat de aanwezige golfmetercavity een lockend effect heeft op de oscillatorfrequentie. Dit verschijnsel kan als een soort van phase-locking beschouwd worden.</p>
Plaats (locatie)	KI-A
Toestand artefact	<p>De unit werkt geheel correct</p> <p>De local oscillator is echter vervangen door een “Michael”type.</p> <p>*Alhoewel de originele oscillator module nu aanwezig is, is deze echter nog niet teruggebouwd. Het ontbreken van de oscillator module is ook op de foto in Hoffmann-Heydens boek zichtbaar. Het afdekvenster bovenop (boven de LS 180) ontbreekt (ook bij FAS III).</p> <p>*Sinds januari 2010 zijn, zoals op de laatste foto zichtbaar, de ontbrekende units weer op hun originele plaats teruggeplaatst en werken ook weer naar tevredenheid.</p>

Documentatie-gegevens	Ja, principeschema staat afgebeeld in Hoffmann-Heydens boek FAS III.
Diversen	<p>Gegevens TX: Anforderz. Ln 20932, Werknummer 405825, Sachnummer (=bouwtekening) 124-45.50</p> <p>RX: Anforderz. Ln 20187-4, Werknummer 405825</p> <p>De installatie is eind 2009 en begin 2010 weer werkend gemaakt. Zie Würzburg repair report op onze website</p>
Fotonummer	Urechse 62d-1, WB-rep-serie
